# XX0000-00XXX000Xの検査報告書

コアスタッフ株式会社 解析センター

市場流通品の真贋判定、品質検査、良品サンプルデータとの比較を実施。

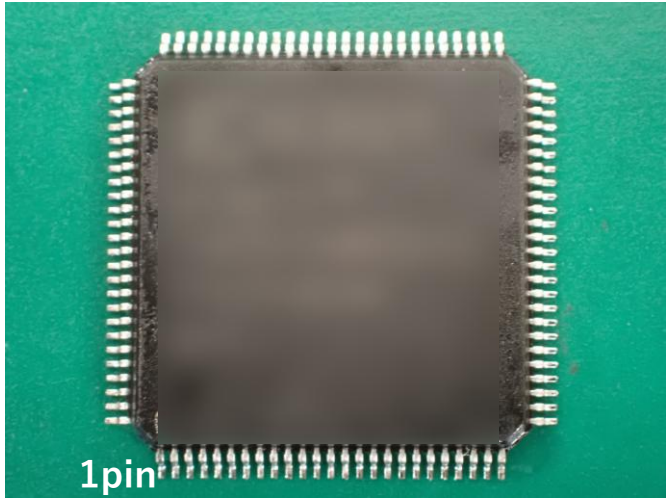
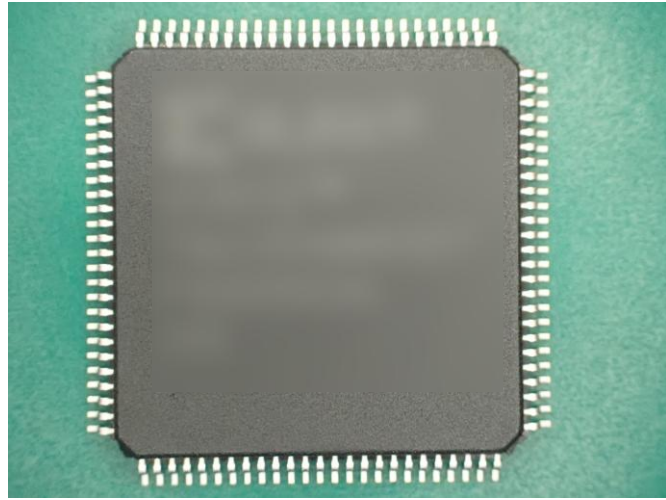
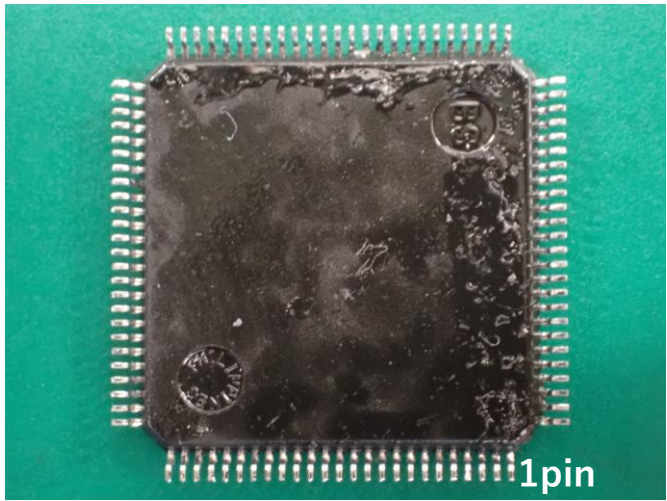
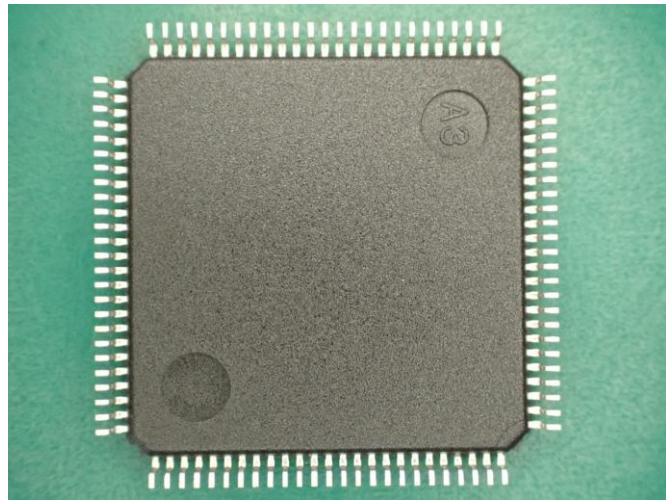
# 外観検査結果

検査品1～3に再コーティング痕、研磨痕が認められます。

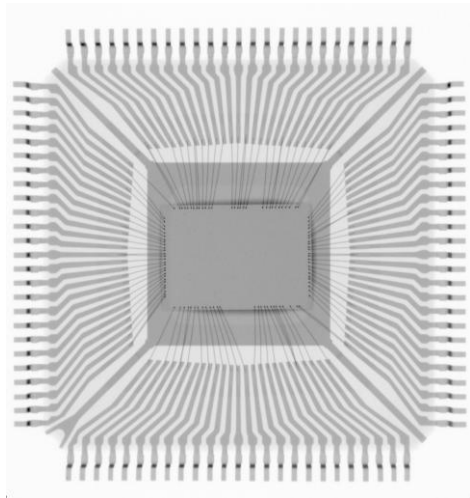
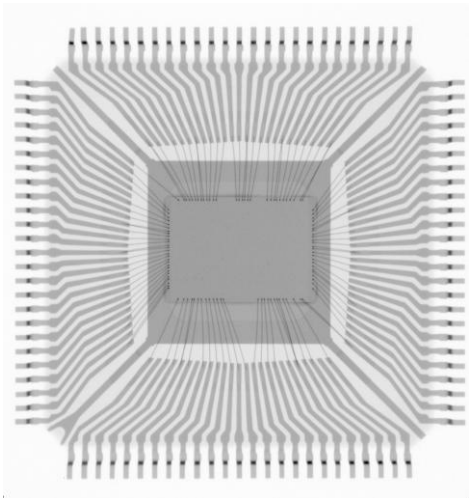
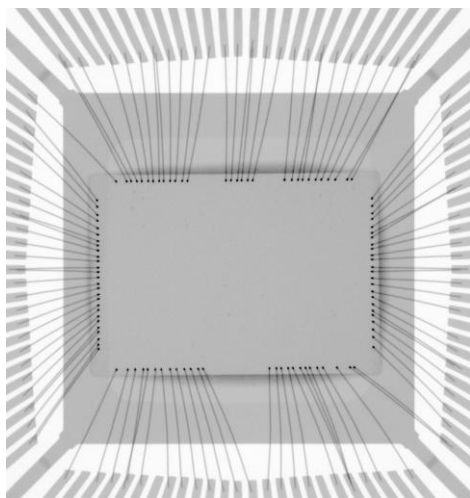
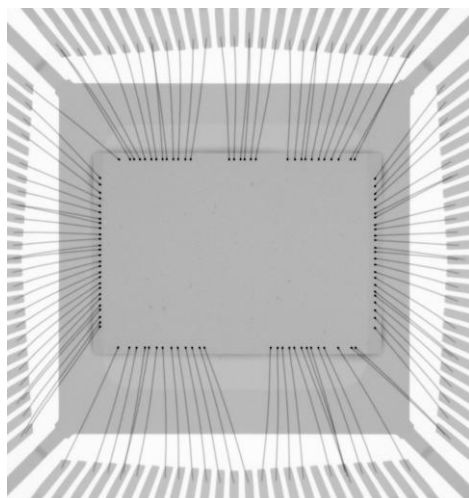
# X線検査結果

| | 良品サンプルデータとの差異 | 同一LOT内での差異 | 品質異常 |
|---|---|---|---|
| 検査品1～3 | なし | なし | なし |

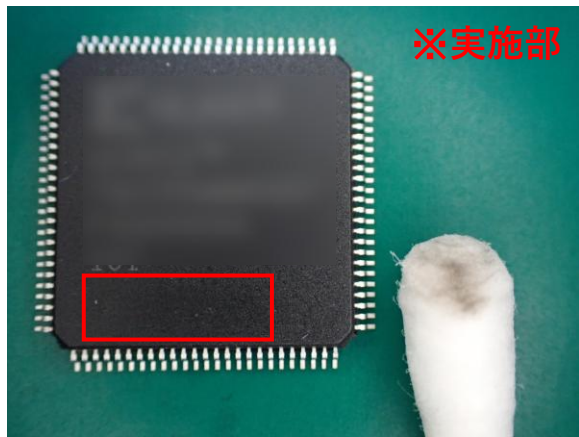
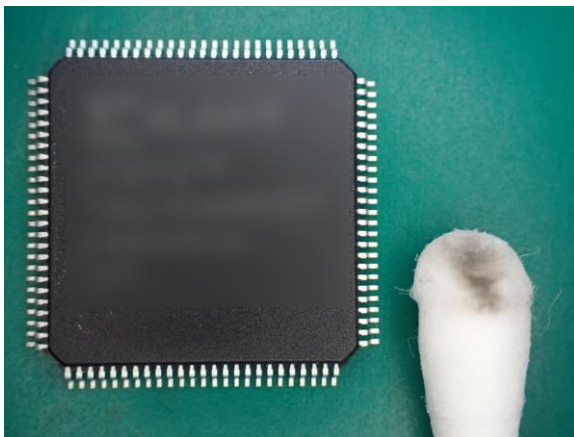
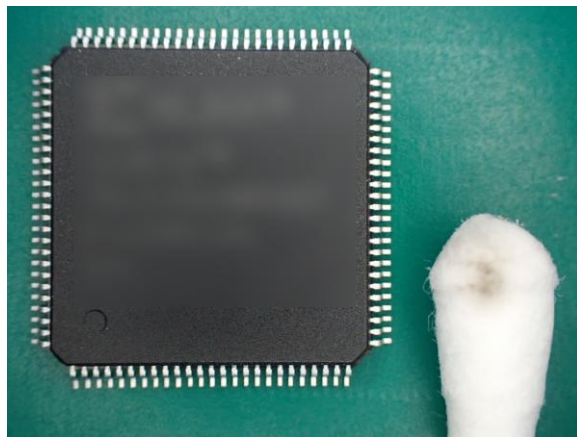
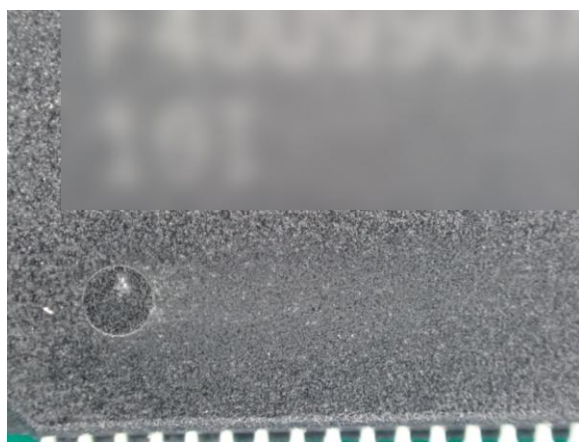
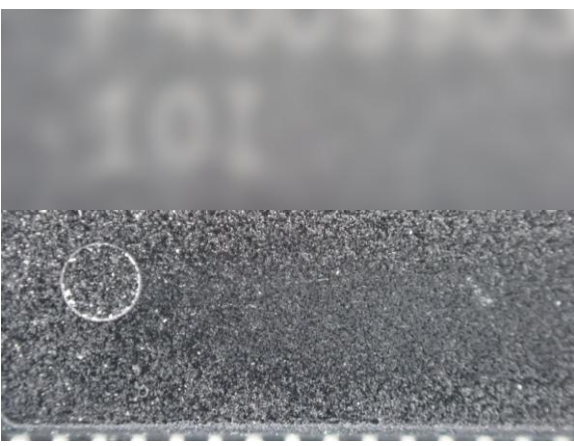
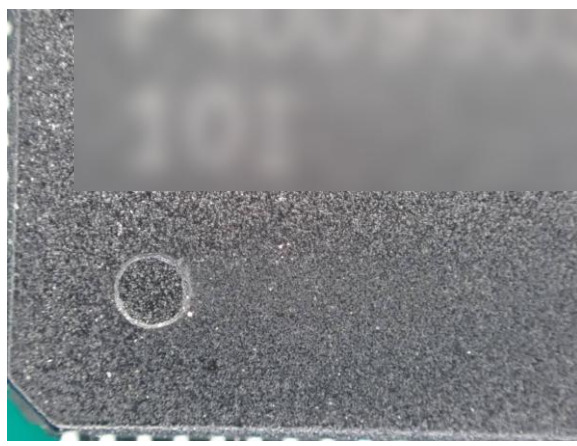
# リマーク検査結果

| | 色落ち |
|---|---|
| 検査品1～3 | あり |

| 検査品1 | | 検査品2 | | 検査品3 | |
|---|---|---|---|---|--|
| 色落ち状況 | | | | | |

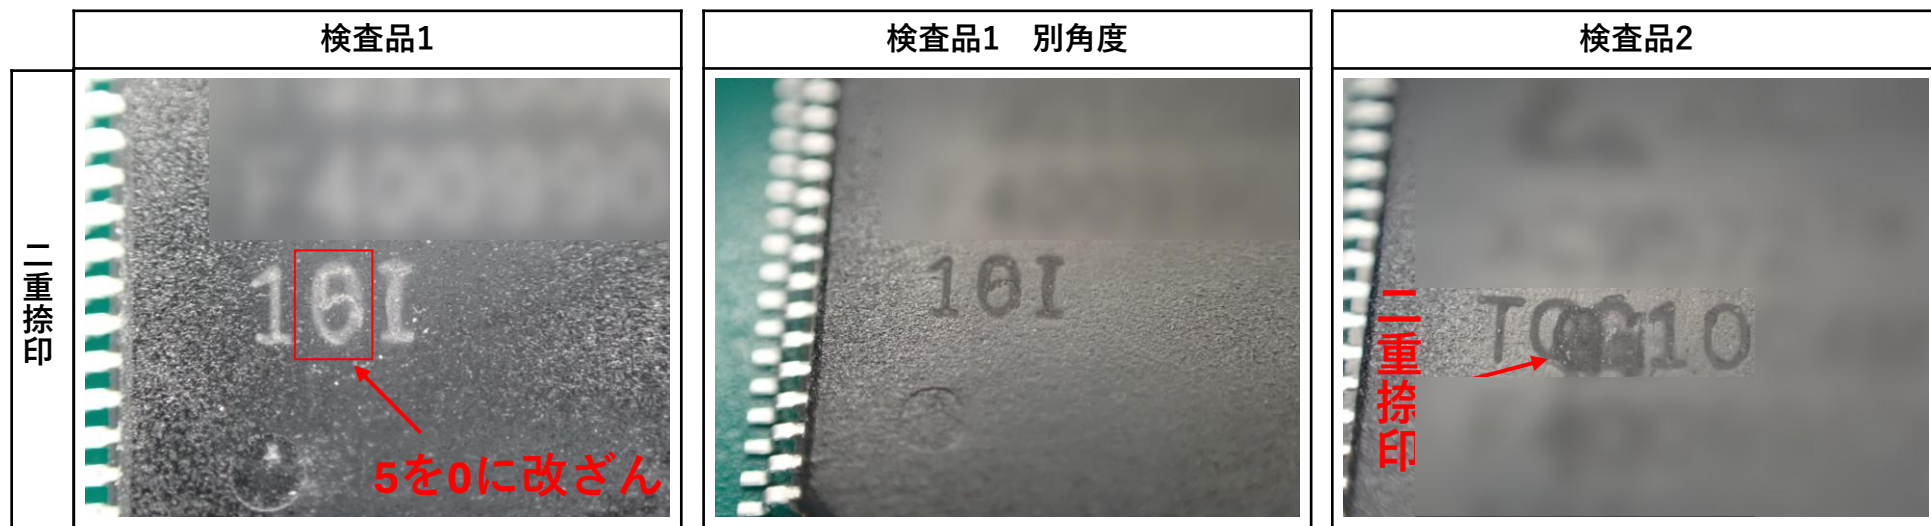
# リマーク検査結果

二重捺印が認められます。

検査品1は、改ざん前はSpeed「15」と読み取れ、

検査品2は、改ざん前の捺印が一部確認できます。

各検査で検出された異常から、検査品1~3は捺印を改ざんされた偽造品と判断いたします。
